# Protection des bâtiments Existants vis-à-vis du risque radon

Bernard Collignan - [bernard.collignan@cstb.fr](mailto:bernard.collignan@cstb.fr)

Monétier-les-Bains, C.A.U.E. 05, 5 avril 2023

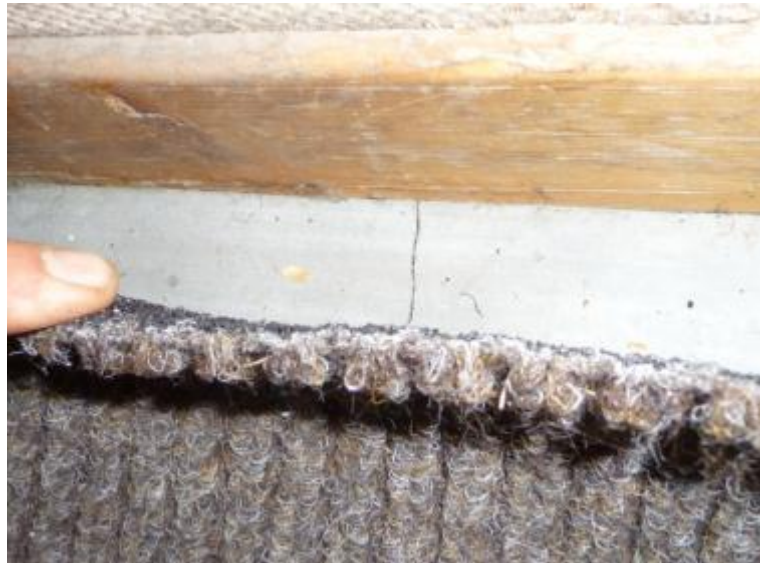
Fissures sous la moquette,  
vraisemblablement liées au fonctionnement d'un système de chauffage par le sol

Ancien système de chauffage, "presque oublié"

Initialement non identifié

Rappel à l'occasion d'une discussion sur le bâtiment et son système de chauffage.

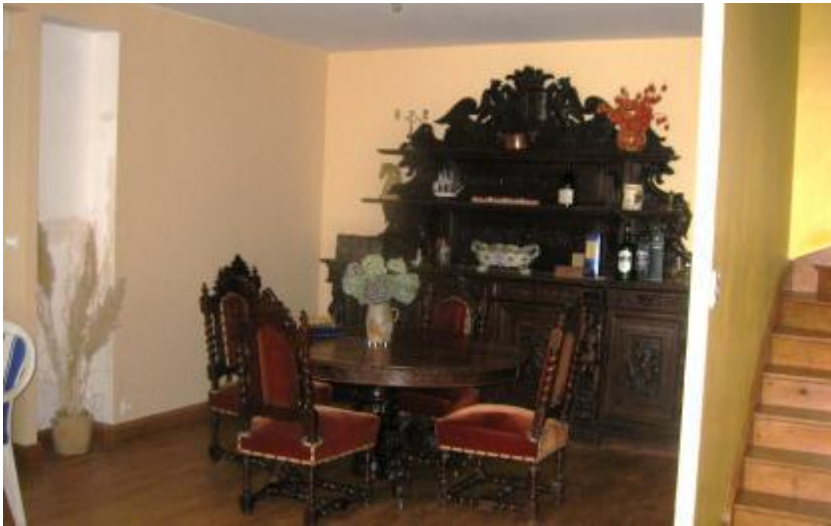
Séjour au dessus d'une cave. Dalle béton avec plancher bois dessus  
Conduit de cheminée retiré à l'occasion d'une rénovation

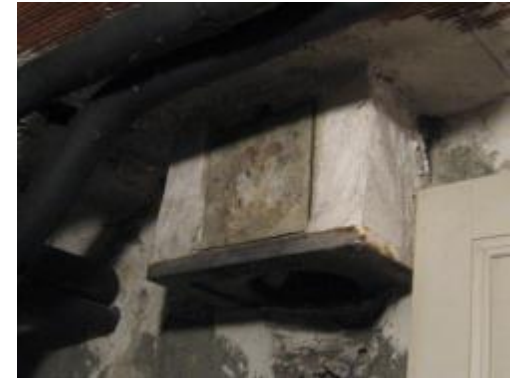
Départ de l'ancien conduit dans la cave

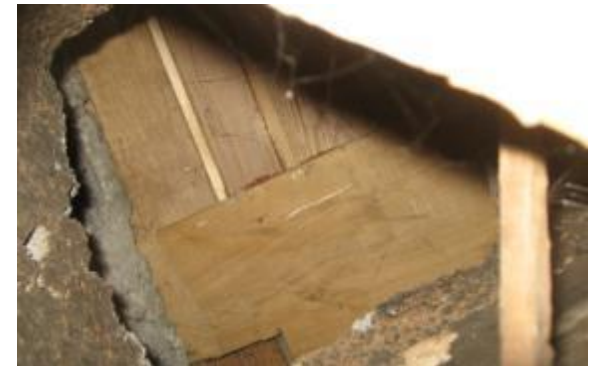
Vue intérieure du boisseau :  
Traversée de la dalle connectée à la lame d'air sous le plancher bois

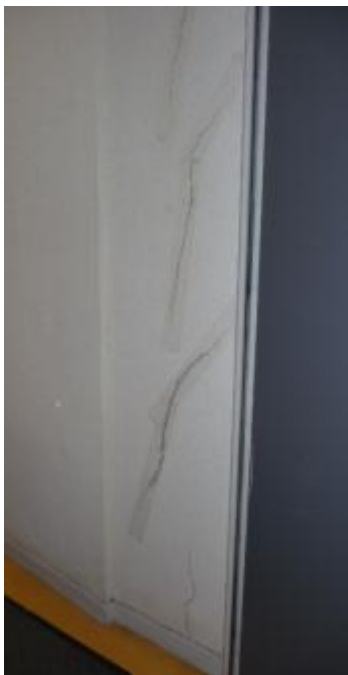
Rubans adhésifs  
sur fissures

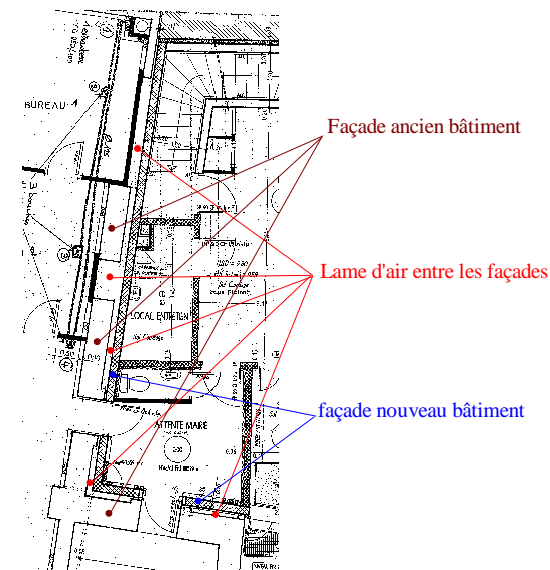
Lame d'air entre les deux  
façades

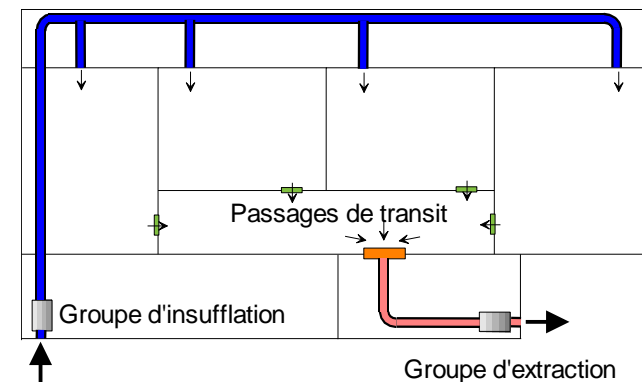
Contrôle de la mesure après deux ans : niveaux élevés

Filtre du ventilateur d'alimentation complètement bouché

Chantier à proximité du bâtiment générant beaucoup de poussière à proximité de l'entrée d'air du groupe d'insufflation

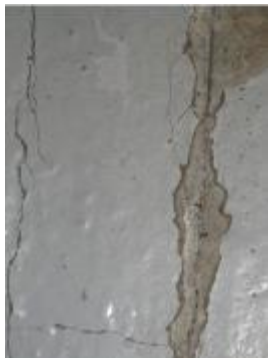
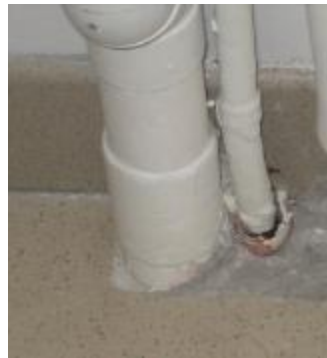
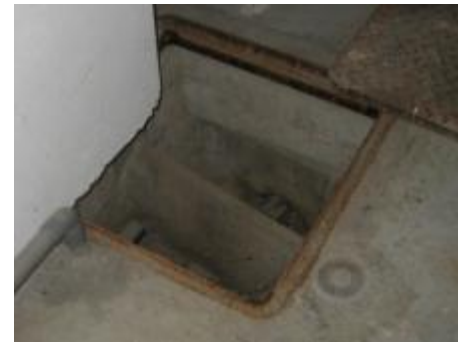
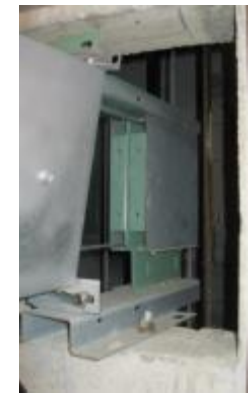
- Soubassement complexe et perméable (système de drainage, ascenseur, fissures, différents réseaux, ... → favorise l'entrée du radon du sol

- Bon dimensionnement du système de ventilation de base
- Systèmes d'extraction mécanique additionnels en cuisine → favorisent la dépression du bâtiment et l'entrée du radon du sol

- Réagréage du plancher bas, obturation des drainages, traitement des fissures et des points singuliers, étanchement de surface et des plinthes

- Remise à niveau du système de ventilation de base avec définition d'un contrat de maintenance

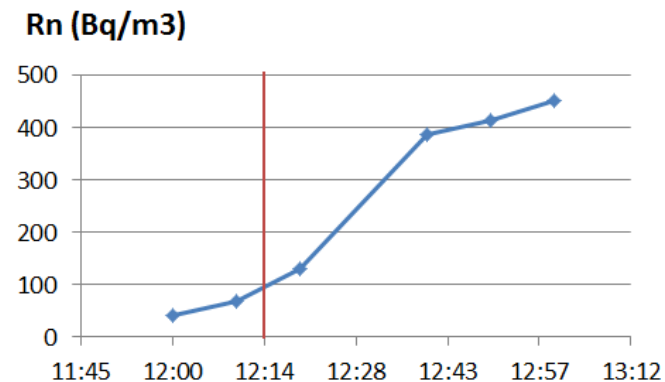
Impact qualitatif du fonctionnement de la hotte de cuisine

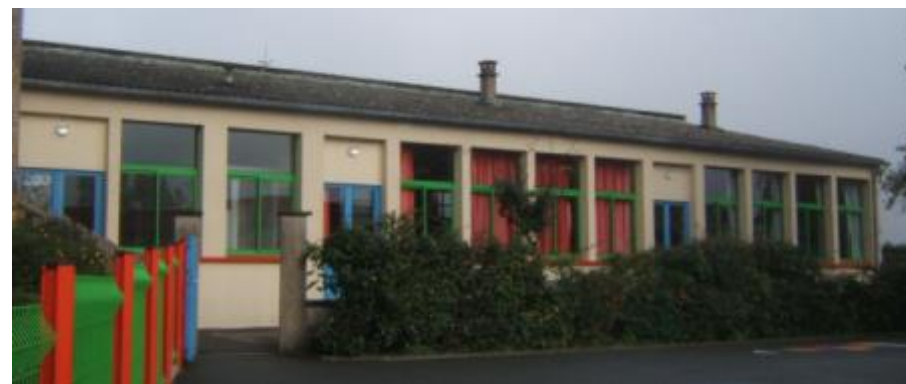
Aération du vide sanitaire : 4 entrées d'air sur le seul côté donnant sur l'extérieur, 8 grilles dans le plancher et donnant dans les classes.

Grille dans le plancher

Entrée d'air dans le VS

- Etanchéements de points singuliers
- Ventilation mécanique par extraction du VS

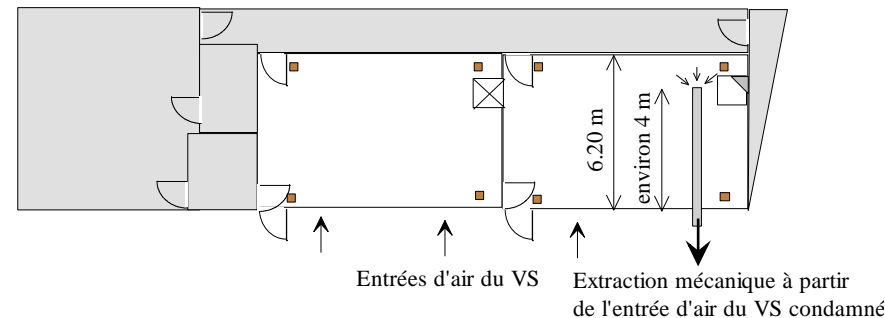
Grille obturée

Entrée d'air du VS agrandie

Point d'extraction

ventilateur d'extraction

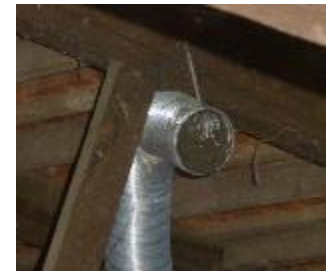
Nombreux points singuliers non étanches entre cave et volume habité et vide sanitaire et volume habité

Manque d'aération de la cave et du vide sanitaire

Mauvais dimensionnement et défaut de mise en œuvre de la ventilation :

- entrées d'air naturelles insuffisantes,
- détalonnements de portes trop faibles,
- rejet du groupe d'extraction non relié à l'extérieur dans les combles

- Etanchéité des points singuliers à partir de la cave, du vide sanitaire et du volume habité
- Reprise du dimensionnement et de la mise en œuvre de la VMC par extraction
- Création de ventilations générales et permanentes par extraction mécanique indépendantes dans la cave et dans le vide sanitaire (principe de balayage)

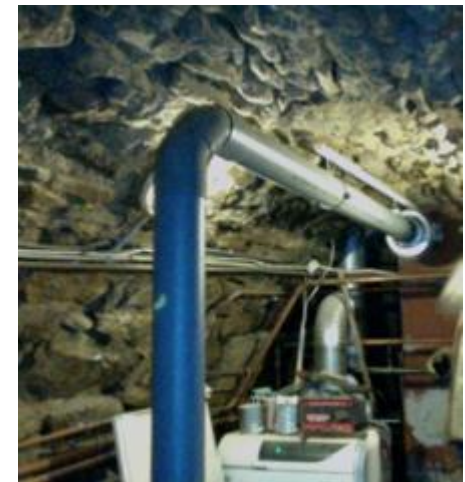
Connexion avec un  
ventilateur (60 Watts)

Contrôle de l'efficacité avec des mesures en continu :  
Concentration de radon divisée par 2 dans le séjour

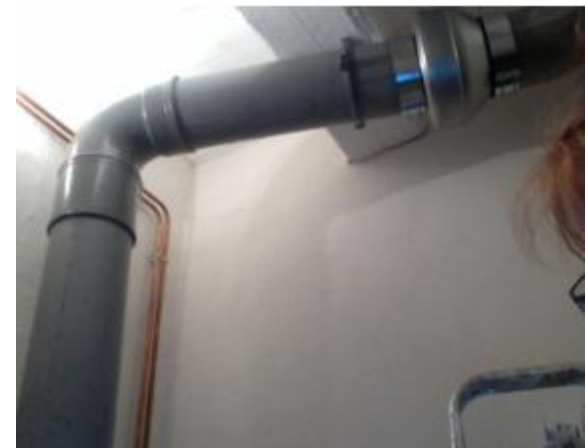
Connexion avec un  
ventilateur (100 Watts)

Contrôle de l'efficacité avec des mesures en continu :  
Concentration de radon divisée par 30 dans le séjour

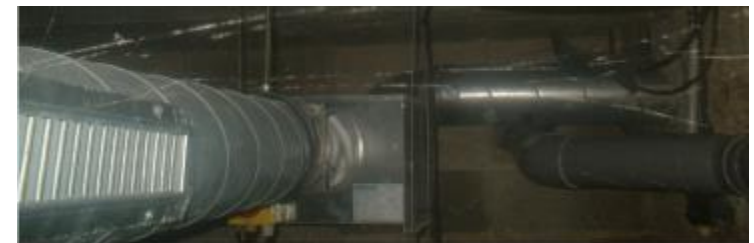
Groupe d'extraction dans la gaine technique

- Etanchement au niveau du dallage
- Mise en dépression gaine technique :  
débit extrait :  $450 \text{ m}^3/\text{h}$   
soit  $0.7 \text{ m}^3/\text{h}/\text{m}^2 \text{ sol}$
- Mise à niveau ventilation bâtiment

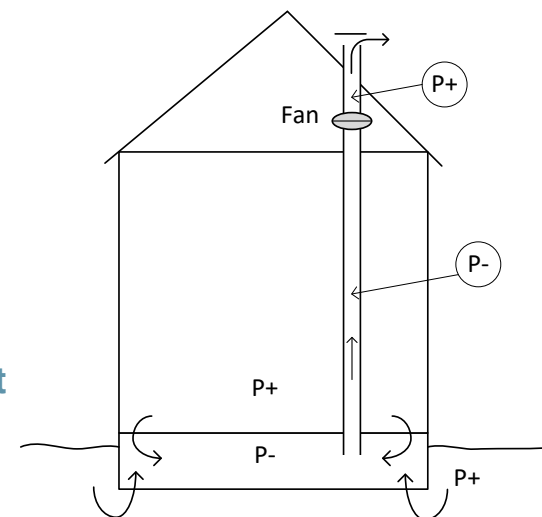
Ventilateur installé dans le volume occupé de la chambre

→ Concentration intérieure de radon plus forte qu'à l'origine

Conduit à l'aval du ventilateur en surpression

radon peut entrer dans le volume occupé par les défauts d'étanchéité du conduit

→ Ventilateur doit être installé à l'aval du volume occupé. Le point de rejet doit être loin de toute entrée du bâtiment (portes, fenêtres)
