# Protection des bâtiments Existants vis-à-vis du risque radon

Bernard Collignan - [bernard.collignan@cstb.fr](mailto:bernard.collignan@cstb.fr)

Monétier-les-Bains, C.A.U.E. 05, 5 avril 2023

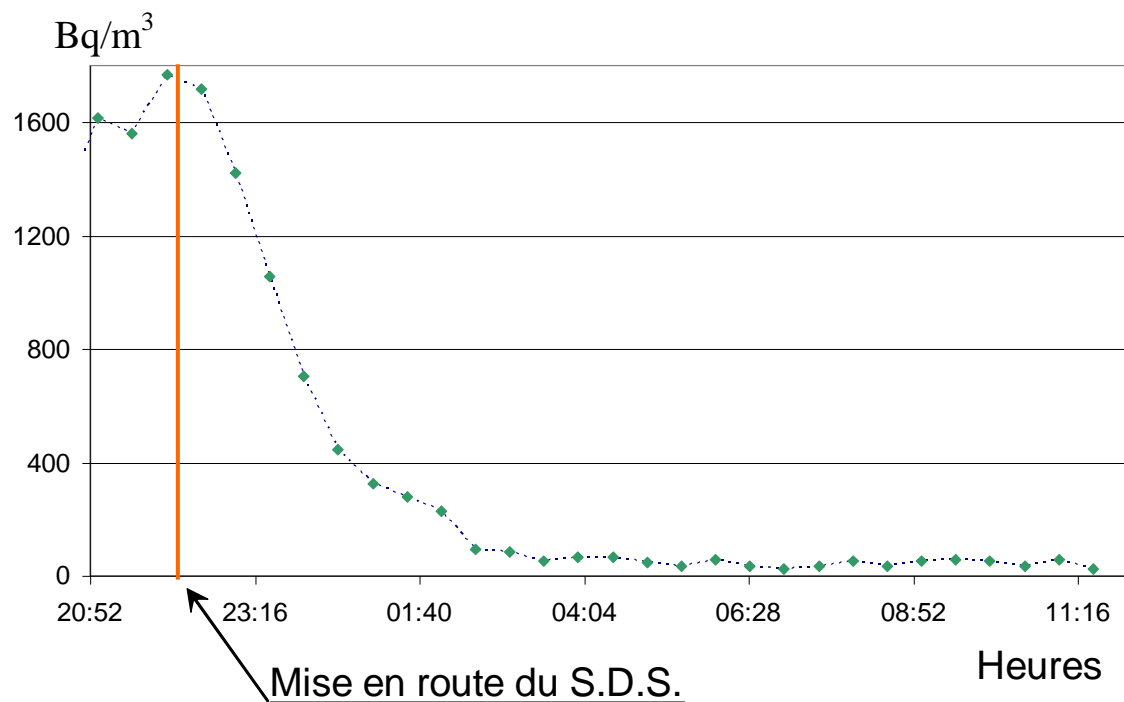
## Evolution de la concentration en radon dans le bâtiment

**Extraction de 0.5 m<sup>3</sup>/h/m<sup>2</sup>**

- Etanchement au niveau du dallage
- Mise en dépression gaine technique :  
débit extrait :  $450 \text{ m}^3/\text{h}$   
soit  $0.7 \text{ m}^3/\text{h}/\text{m}^2 \text{ sol}$
- Mise à niveau ventilation bâtiment

Mesure de contrôle :  $37 \text{ Bq}/\text{m}^3$

(eff. : 95%)

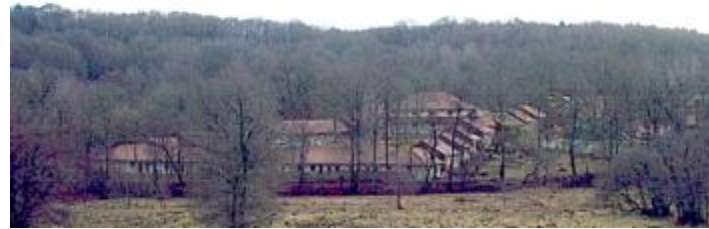
Niveau de dépistage :  
plusieurs studios au dessus de 1000 Bq/m<sup>3</sup>

Bâtiment de 1994 en béton cellulaire, un  
niveau

Soubassement : Dallage sur terre-plein

Chaque studio en double exposition,  
aération par ouvertures hautes et basses.  
Double vitrage
